## Fotodokumentace týkající se i. Etapy záchrany zámku v lipové

### STAV PŘED ZAPOČETÍM SANAČNÍCH PRACÍ A PO JEJICH UKONČENÍ ČERVENEC – ZÁŘÍ 2013

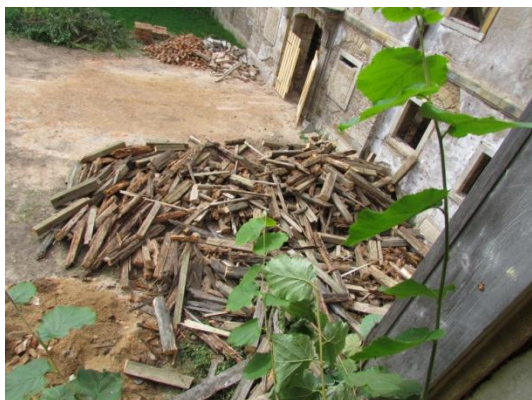
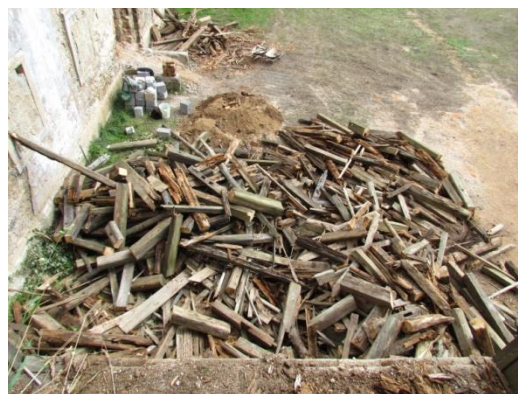
Nádvoří zámku - první kubíky odstraněných dřevěných konstrukcí ze středního křídla zámku

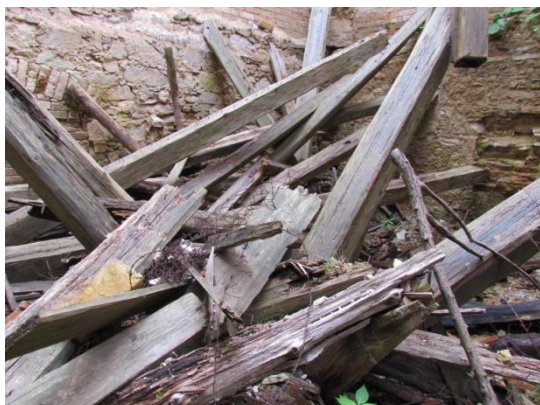
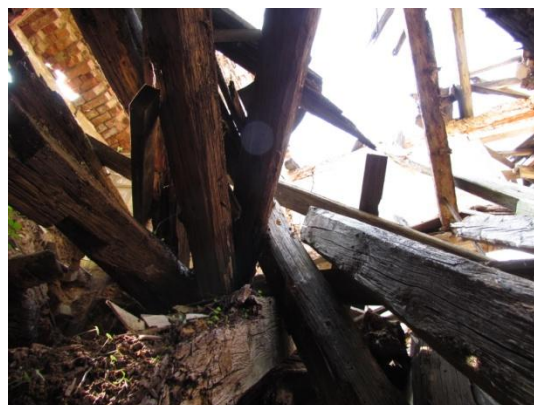
Pohled do střední vstupní části zámku před započatím sanačních prací (značná část fotografií nemá zcela 100% vypovídací hodnotu vzhledem k tomu, že do některých prostor zámku před započatím sanačních prací nebyl možný bezpečný vstup – některé místnosti nebyly přístupné vůbec).

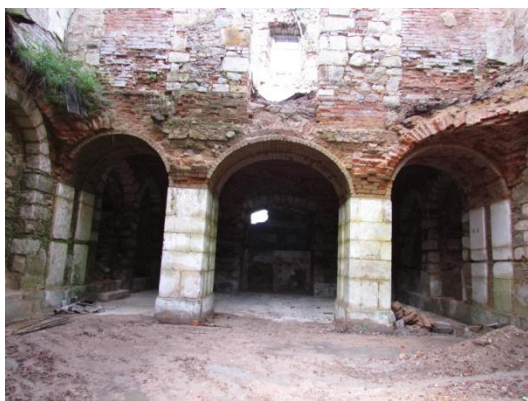
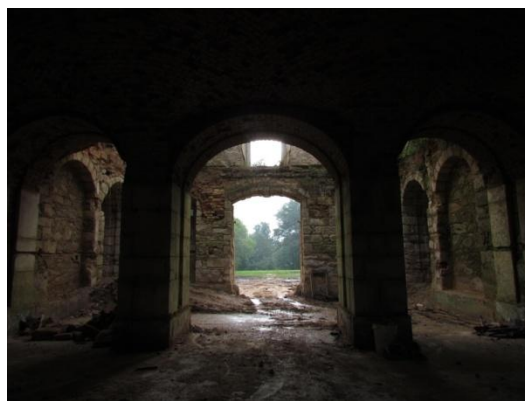
Vstupní prostor středního křídla zámku po dokončených sanačních pracích.

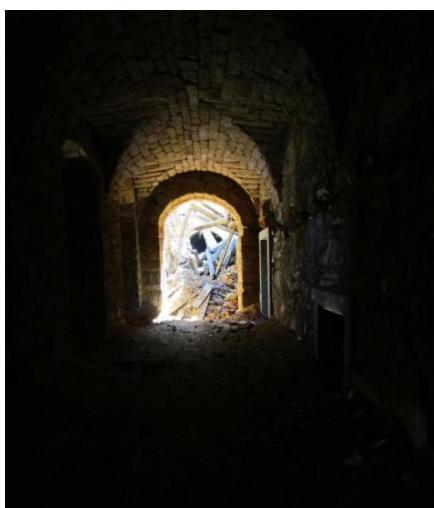
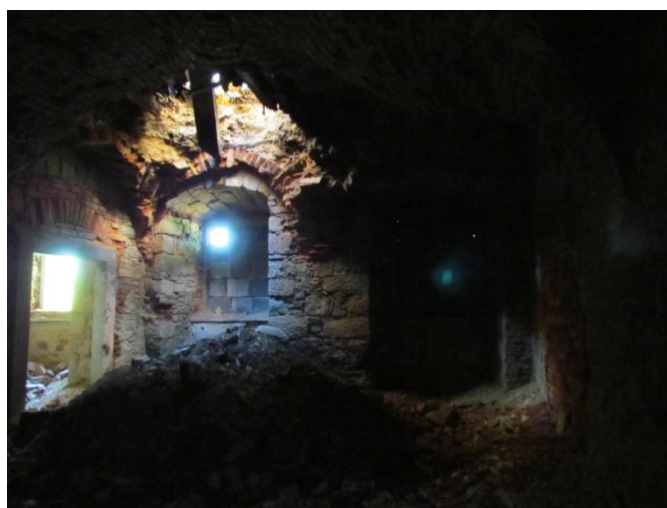
Pohled na spojovací chodbu před vyklizením a pohled na přilehlou místnost při sanaci zhroutených dřevěných konstrukcí a před vyklizením suti.

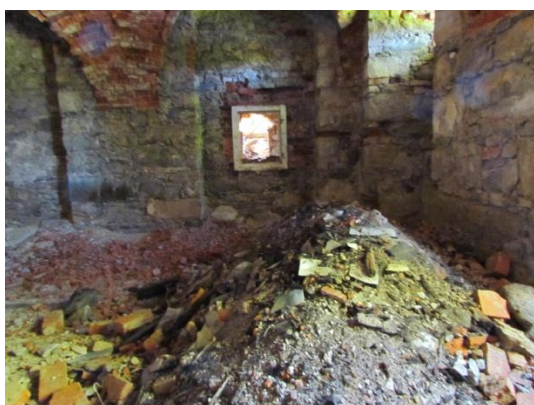
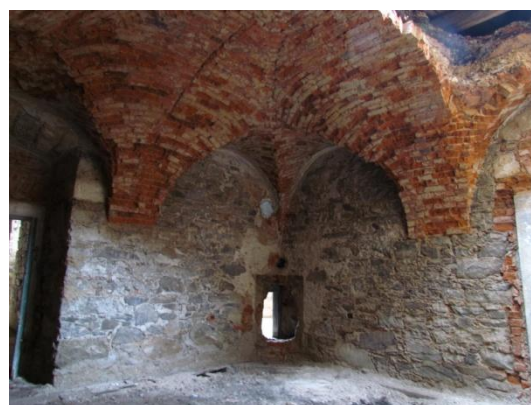
Druhý pohled na stejnou místnost před vyklizením suti a další pohled na tutéž místnost.

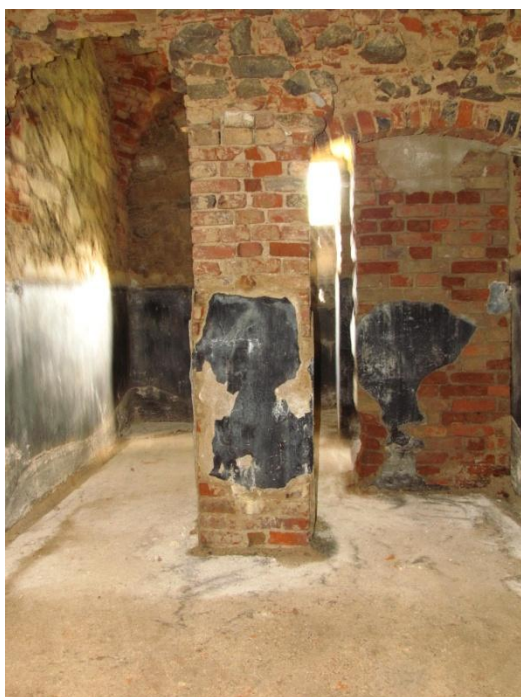
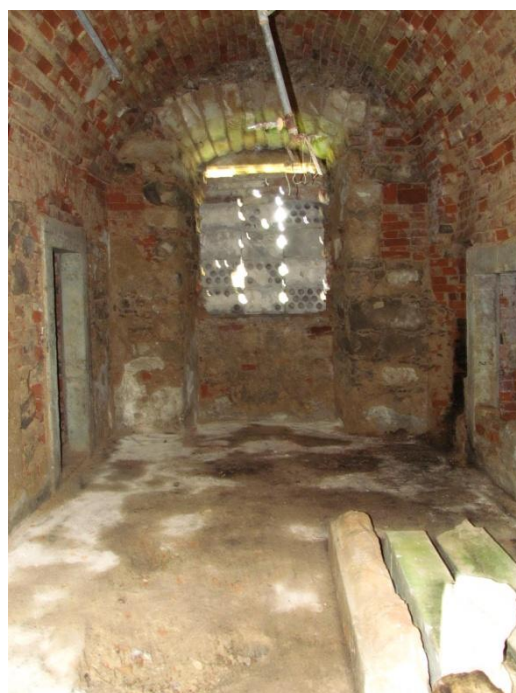
Druhá a třetí místnost severovýchodního křídla po vyklizení. V obou místnostech byla suť zhruba do výšky 0,90 metru (pod okenní parapet).

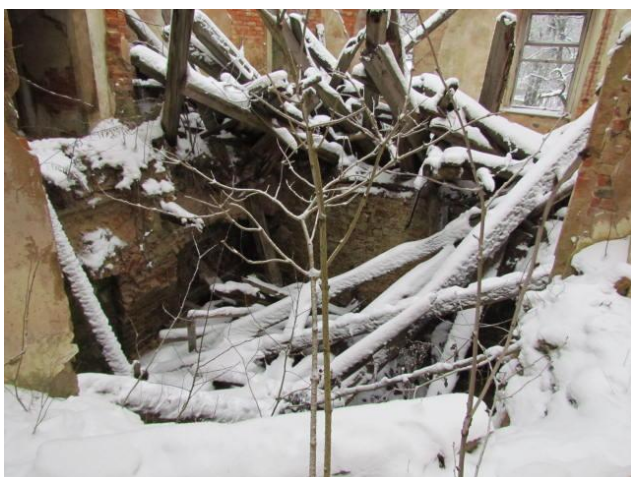
Závěr severovýchodního křídla -  
tři místnosti, které nebyly vůbec z přízemí přístupné (nános suti do výšky cca 180cm).

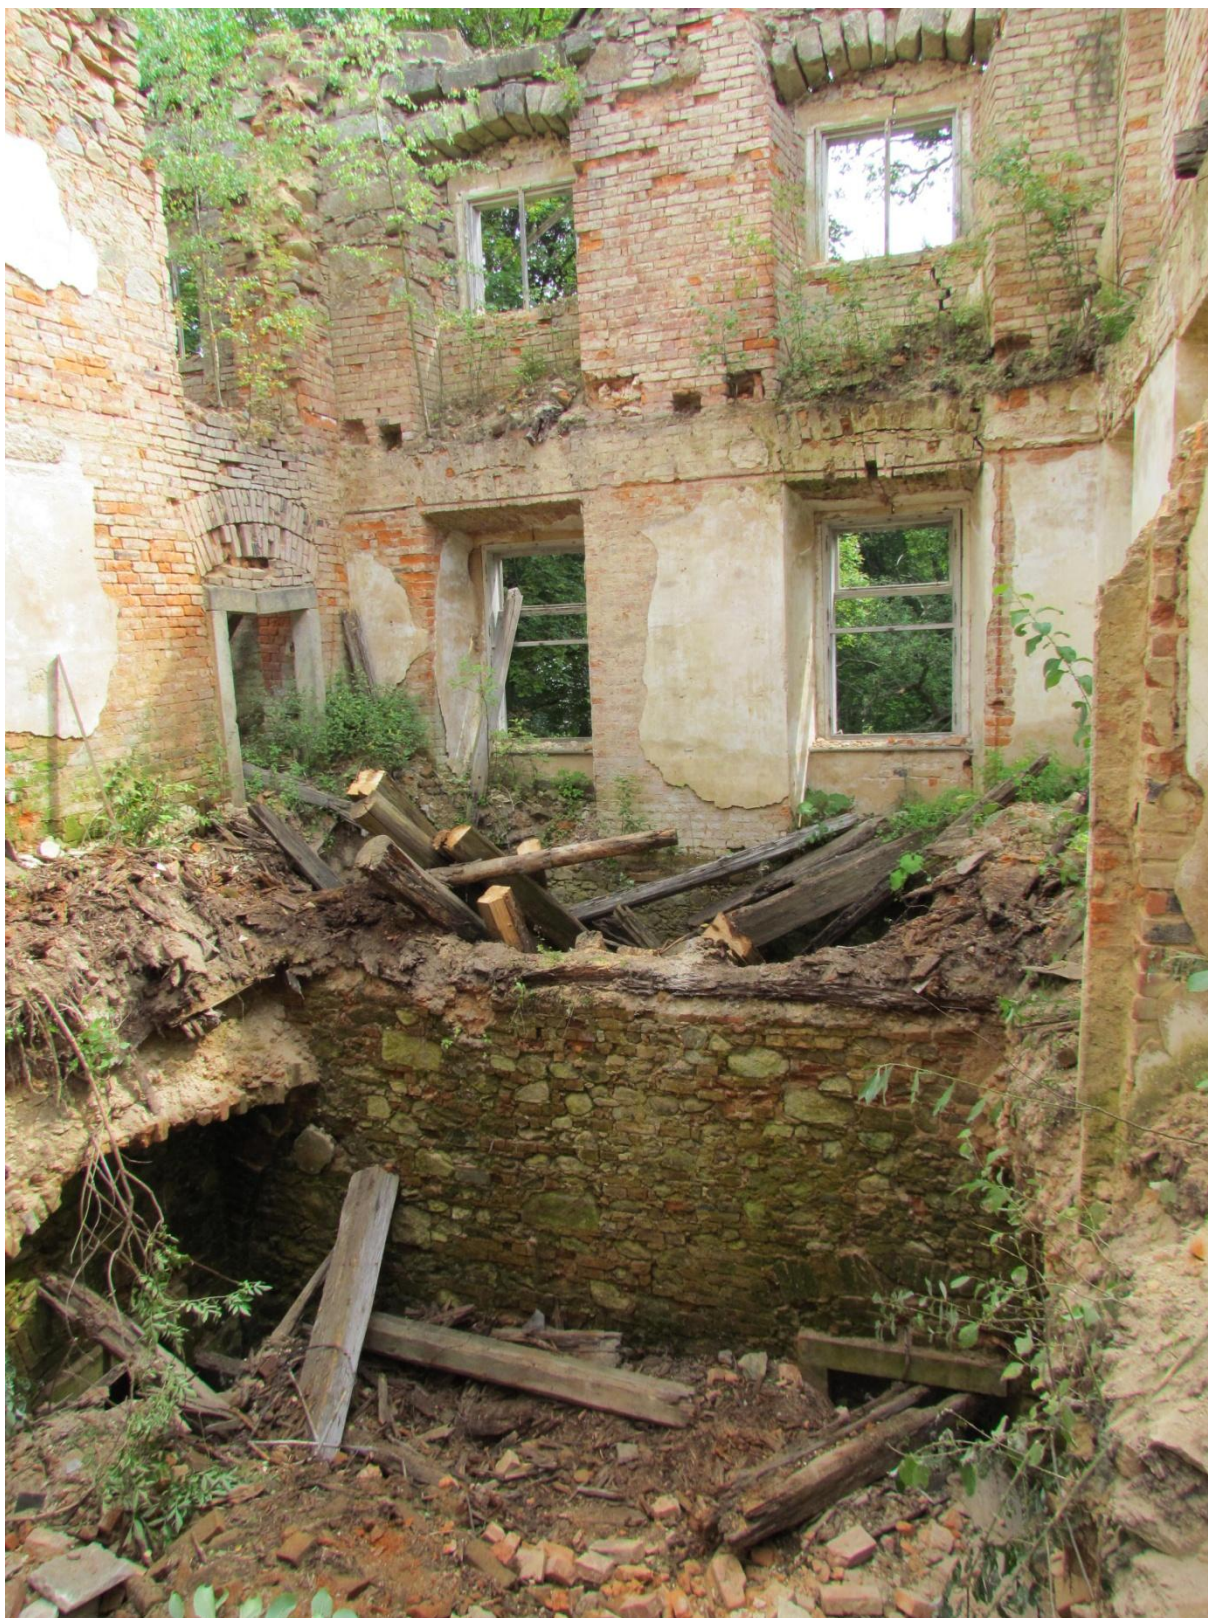
Stejný pohled, pro názornou ilustraci (přízemí zavaleno klenbami, příčkou prvního a druhého patra a veškerými dřevěnými konstrukcemi).

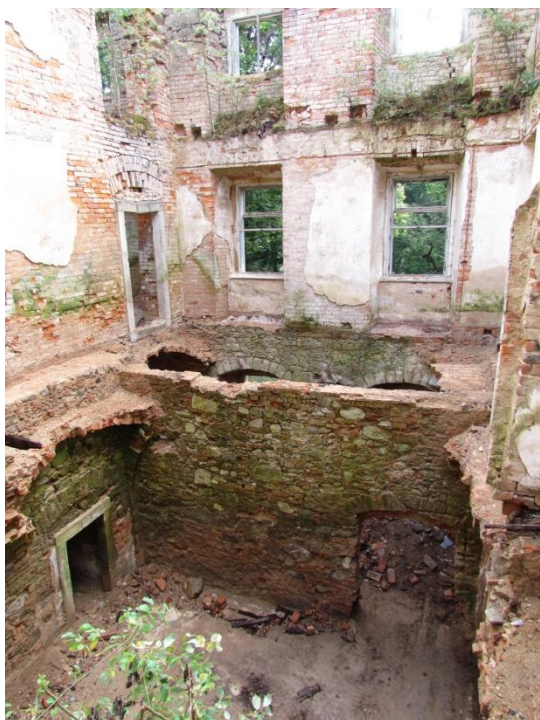
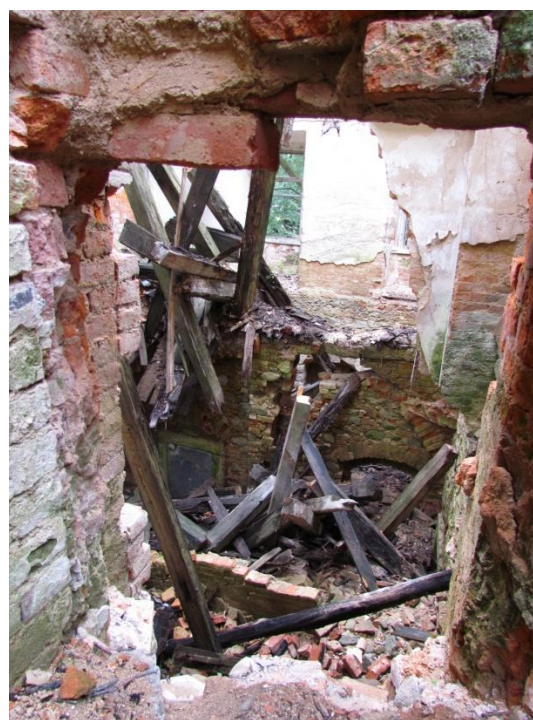
Jihovýchodní místnosti severovýchodního křídla po vyklizení a severní místnost téhož křídla, kde byly sanační práce přerušeny pro hrozící nebezpečí zřícení zbytků dřevěných konstrukcí a příčkového zdiva druhého podlaží do přízemí. V sanaci místnosti se bude moci pokračovat až po zhodnocení stavu statikem. Sanační práce v této části zámku budou navíc značně finančně náročné.

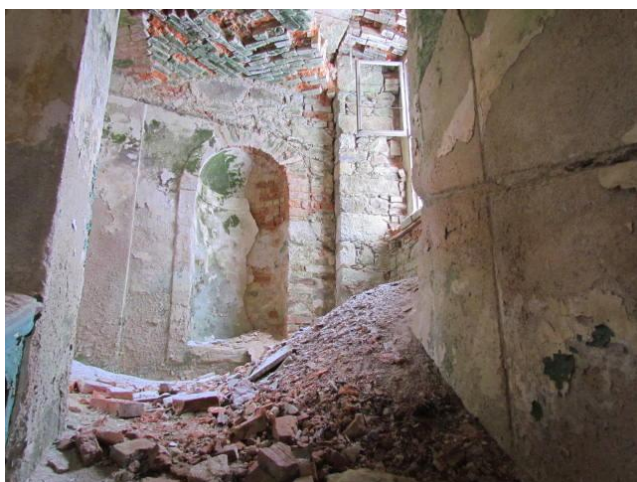
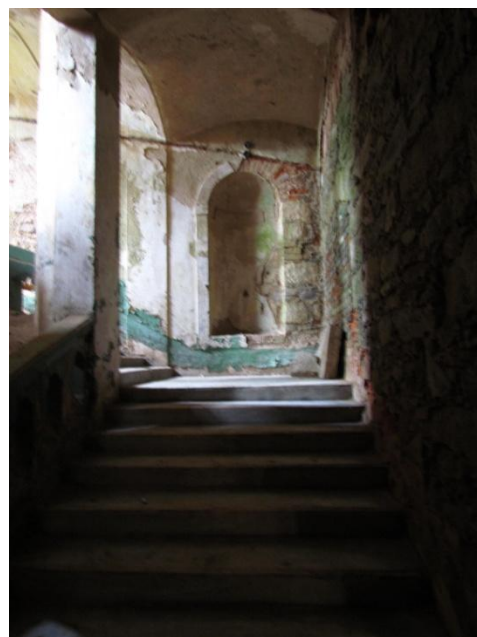
Stav hlavního schodiště před sanací a po vyklizení sutě

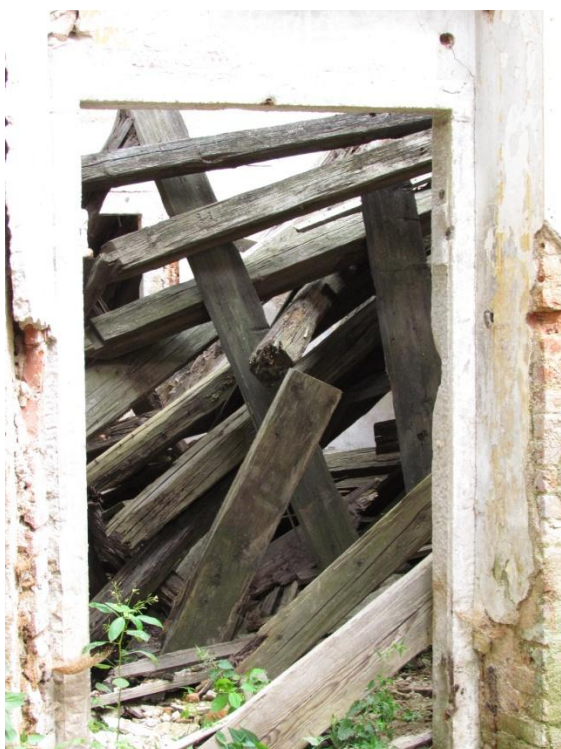
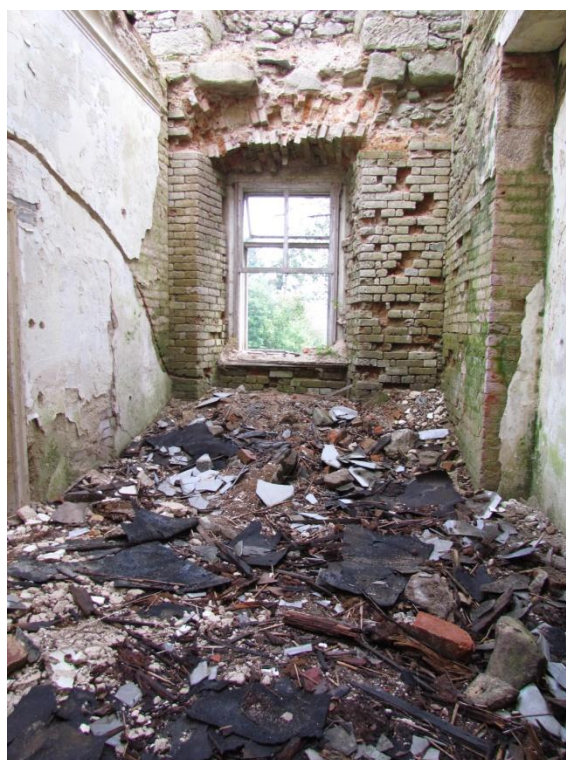
První místnost středního traktu těsně přiléhající k hlavnímu schodišti nebyla pro zhroucené dřevěné konstrukce přístupná. Pohled na stejnou místnost po odstranění dřevěných konstrukcí

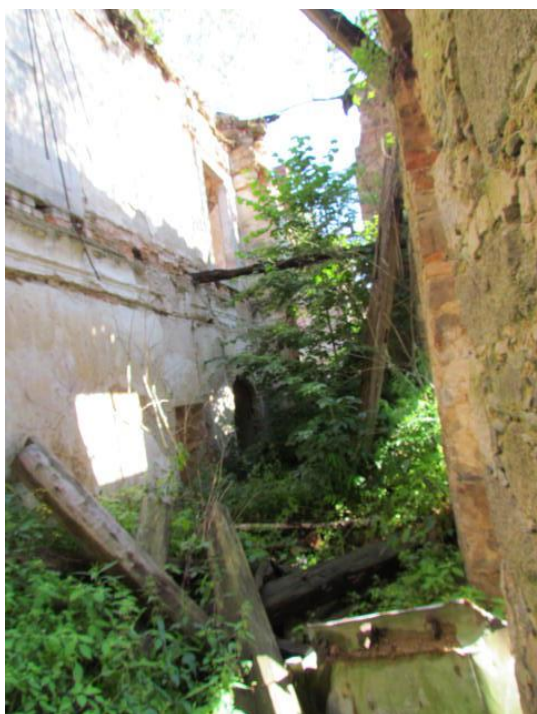
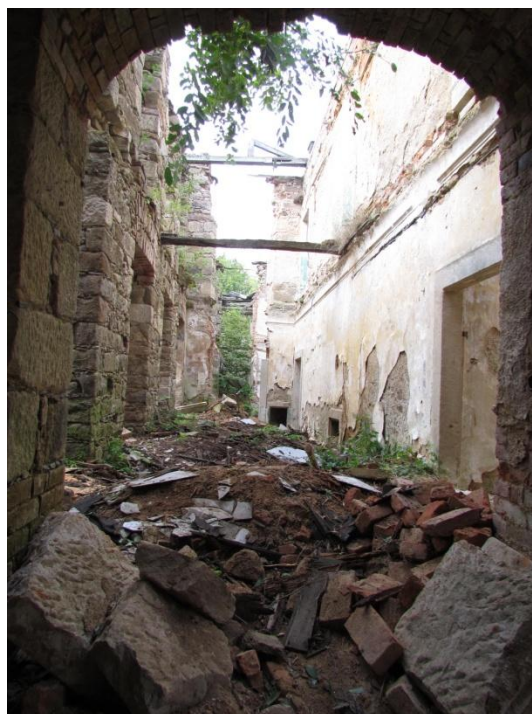
Spojovací chodba středního křídla - I. patro před zahájením sanačních prací a po odklizení dřevěných konstrukcí. V prvním patře byly vesměs odklizeny pouze dřevěné konstrukce.

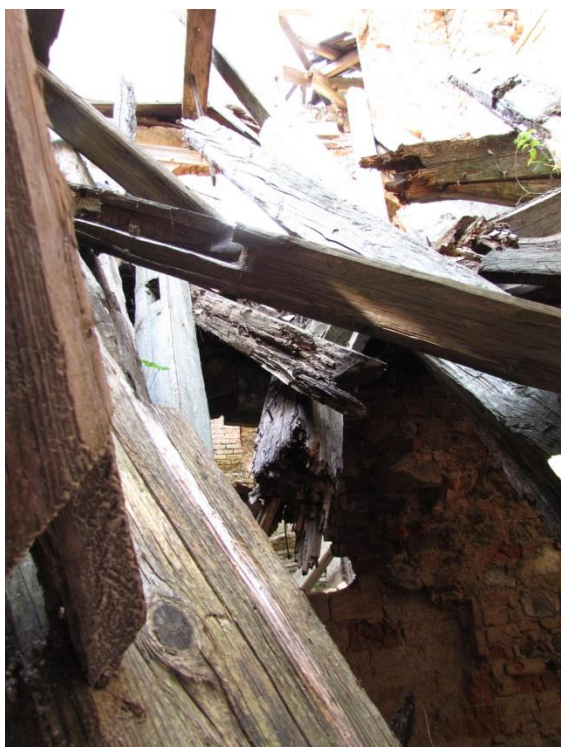
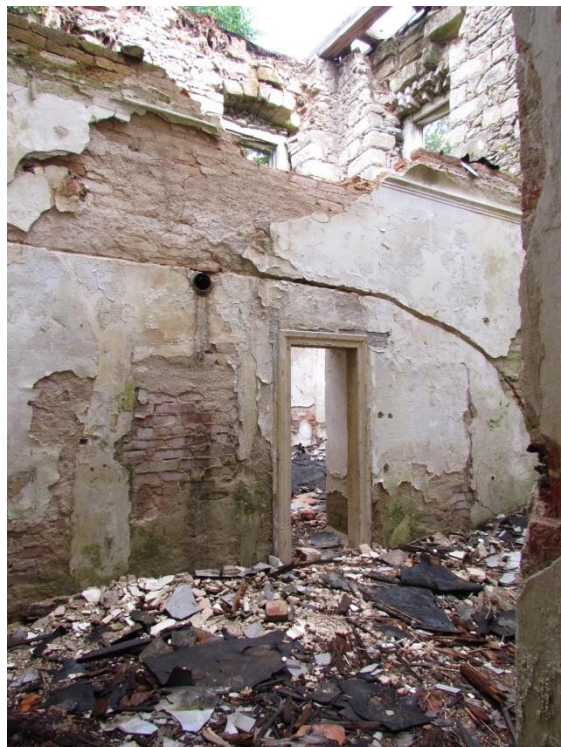
První místnost středního traktu těsně přiléhající k hlavnímu schodišti nebyla pro zhroutené dřevěné konstrukce přístupná. Pohled na stejnou místnost po odstranění dřevěných konstrukcí

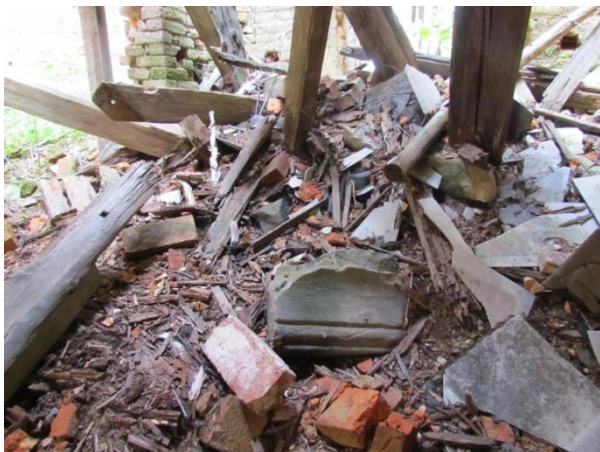
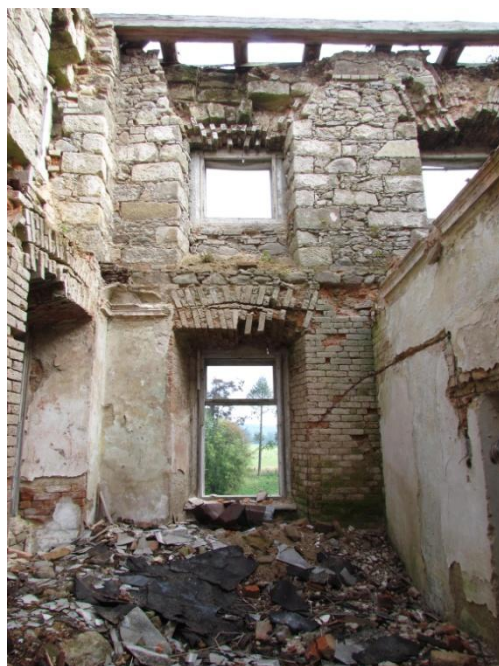
Rhová místnost I. prvního patra mezi středním a severovýchodním křídlem zámku před a po vyklizení. Zaujmou fragmenty zříceného kamenného obložení komínových těles.

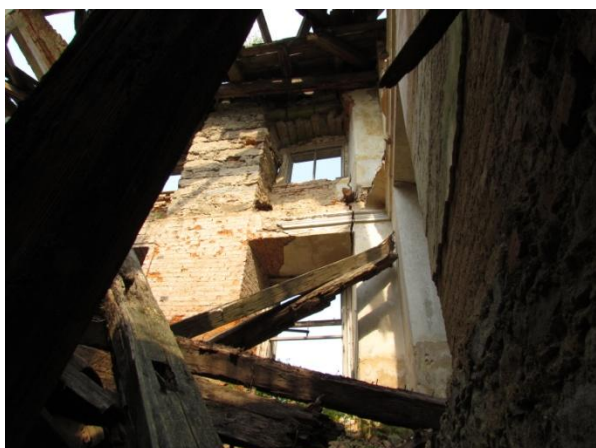
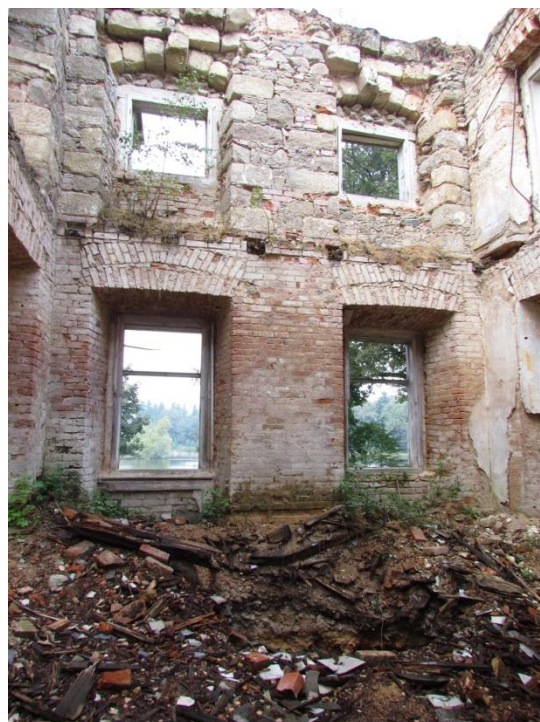
Druhá místnost středního traktu před a po vyklizení dřevěných konstrukcí, které v uplynulém zimním období způsobily proražení klenby do přízemí. Názorně dokumentují, že pokud nedojde k urychlenému vyklizení všech dřevěných konstrukcí, bude to mít za následek další vážné narušení statiky objektu.

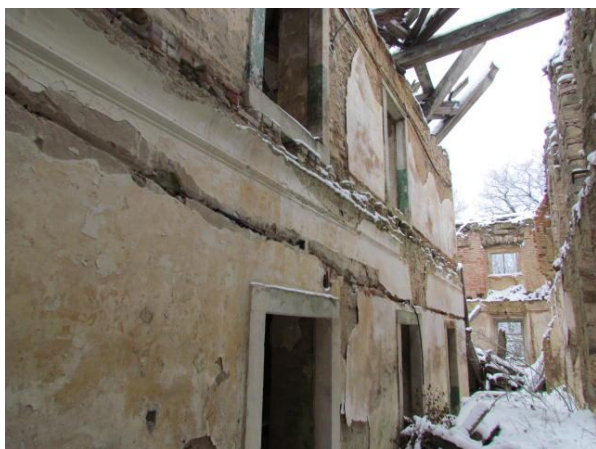
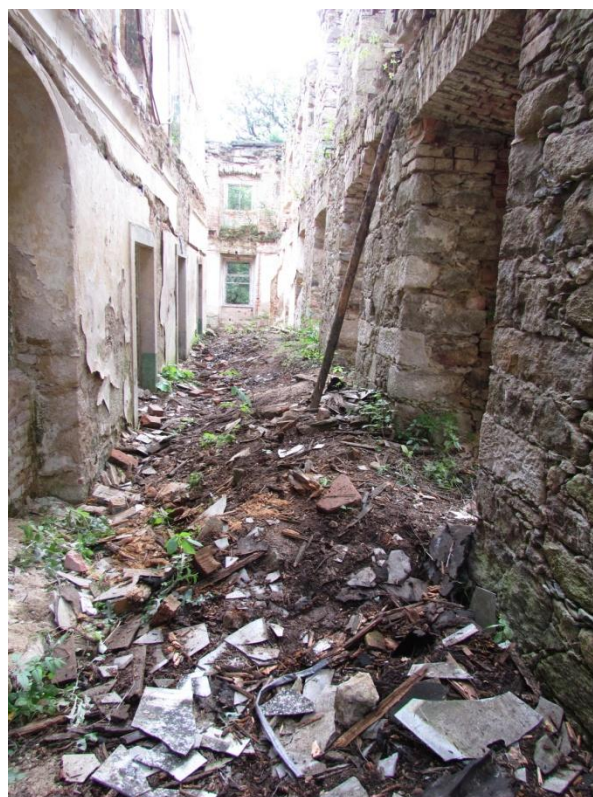
Spojovací chodba I. patra severovýchodního křídla v zimním období před odstraněním zbytků střechy a dalších dřevěných konstrukcí a po vyklizení v srpnu 2013.

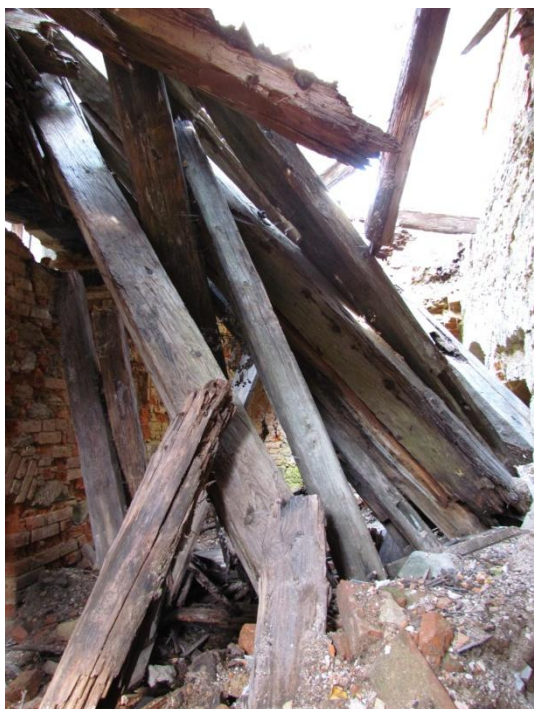
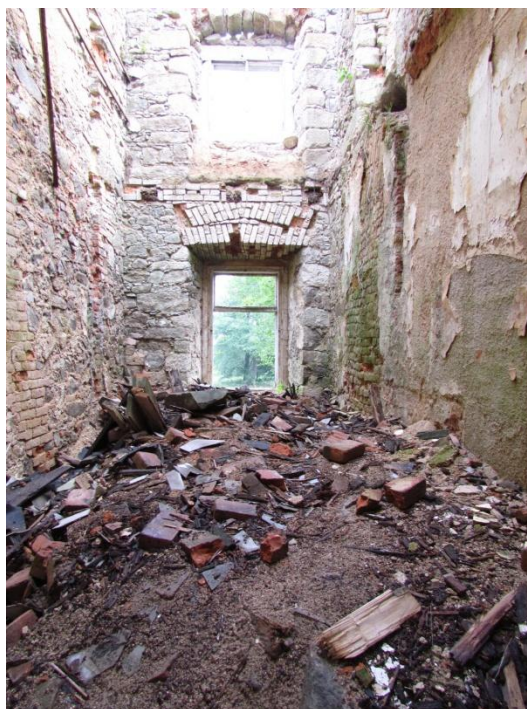
První místnost za hlavním schodištěm v severovýchodním traktu před a po vyklizení trámové konstrukce.

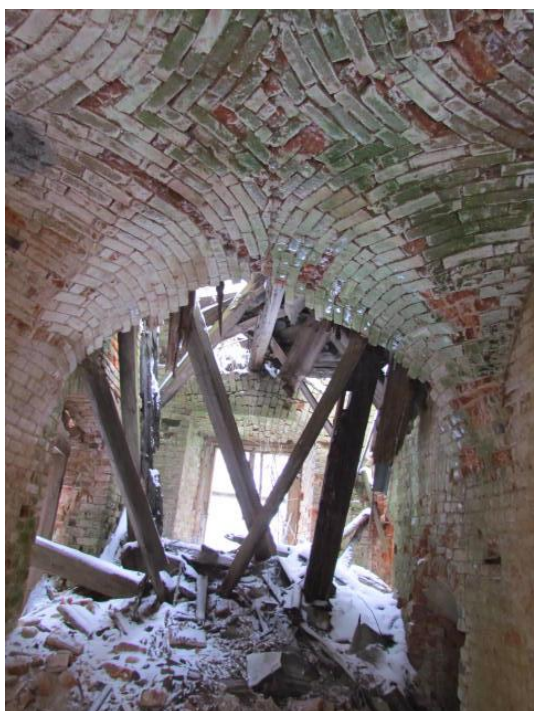
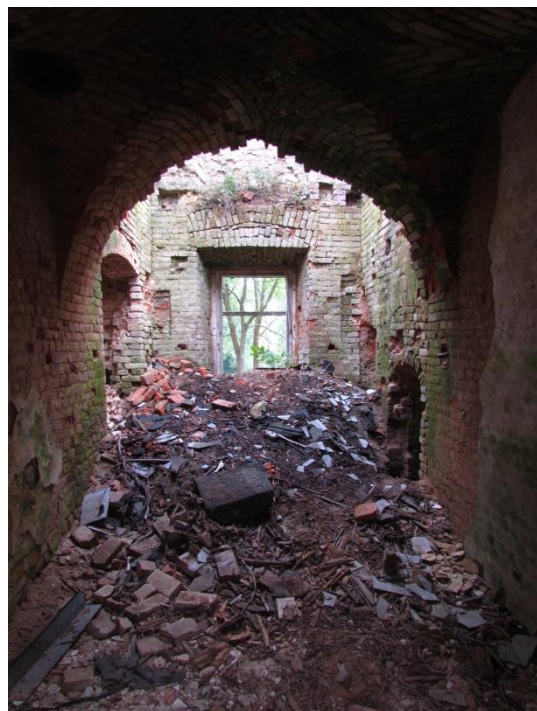
Jediná zaklenutá místnost prvního patra (pravděpodobně modlitebna) v severovýchodním křídle před a po odstranění dřevěných konstrukcí.
