# **FOTODOKUMENTACE ZÁMEK LIPOVÁ**

## **ETAPA SANACE STŘEDNÍHO KŘÍDLA ZÁMKU ROK 2022**

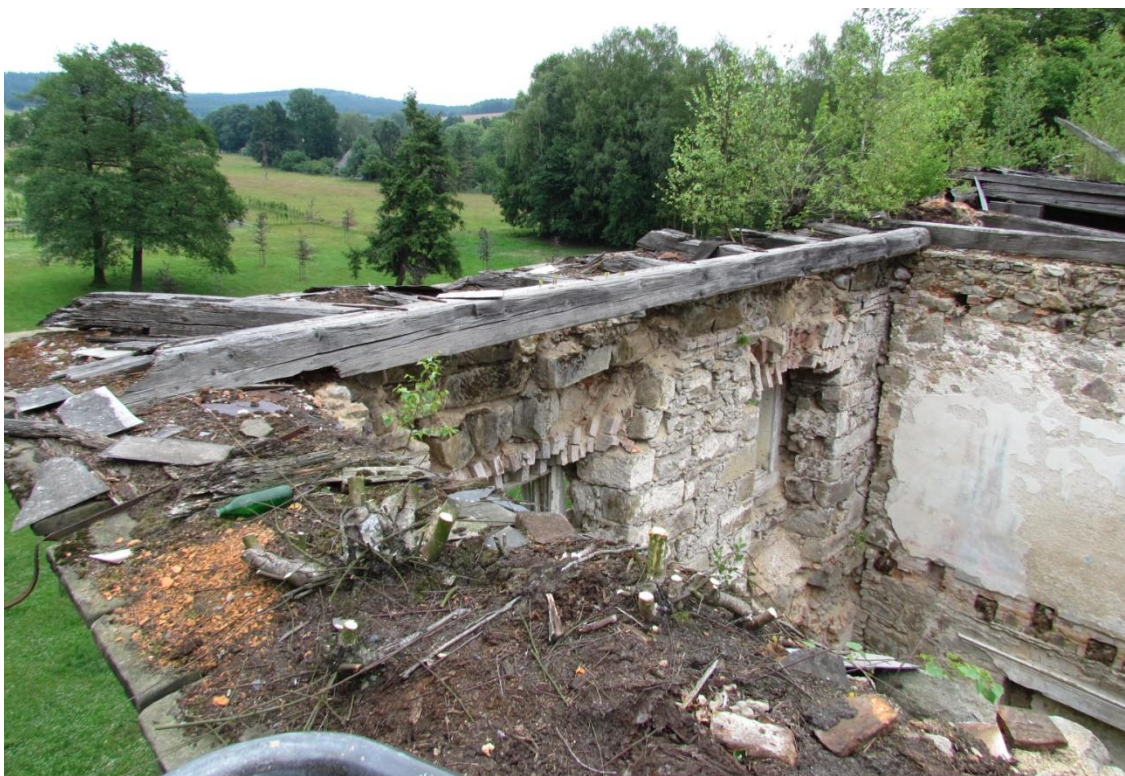
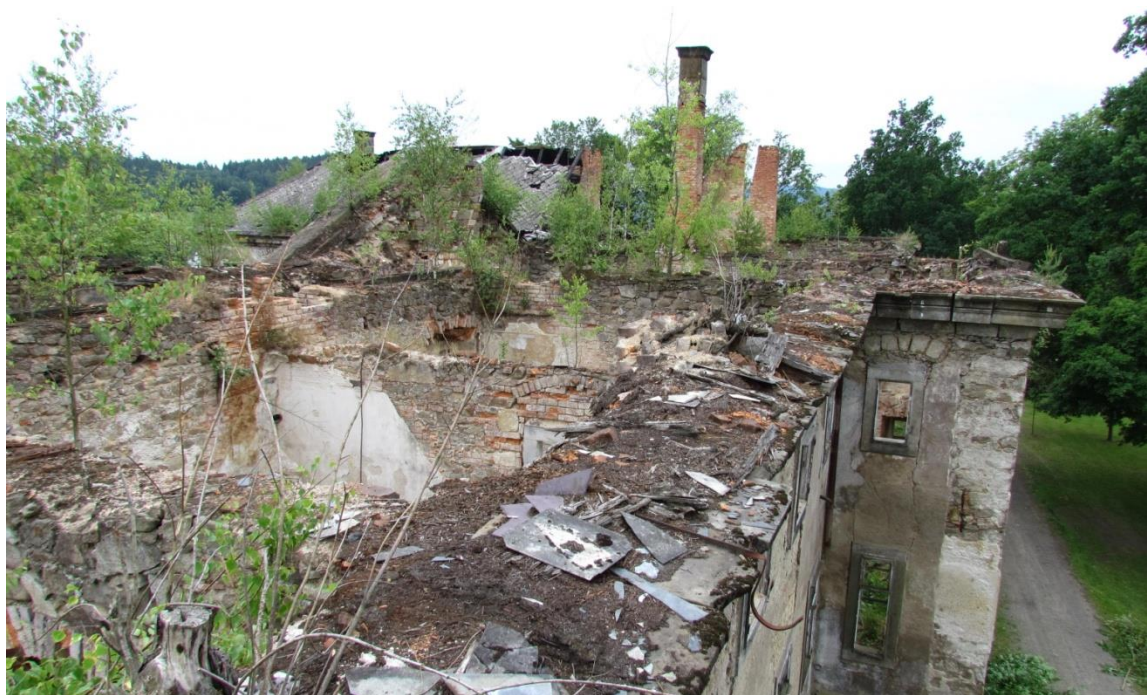
Pohled na korunu zdiva severozápadního nároží zakončenou kamennou římsou stav rok 2019 při likvidaci náletových dřevin

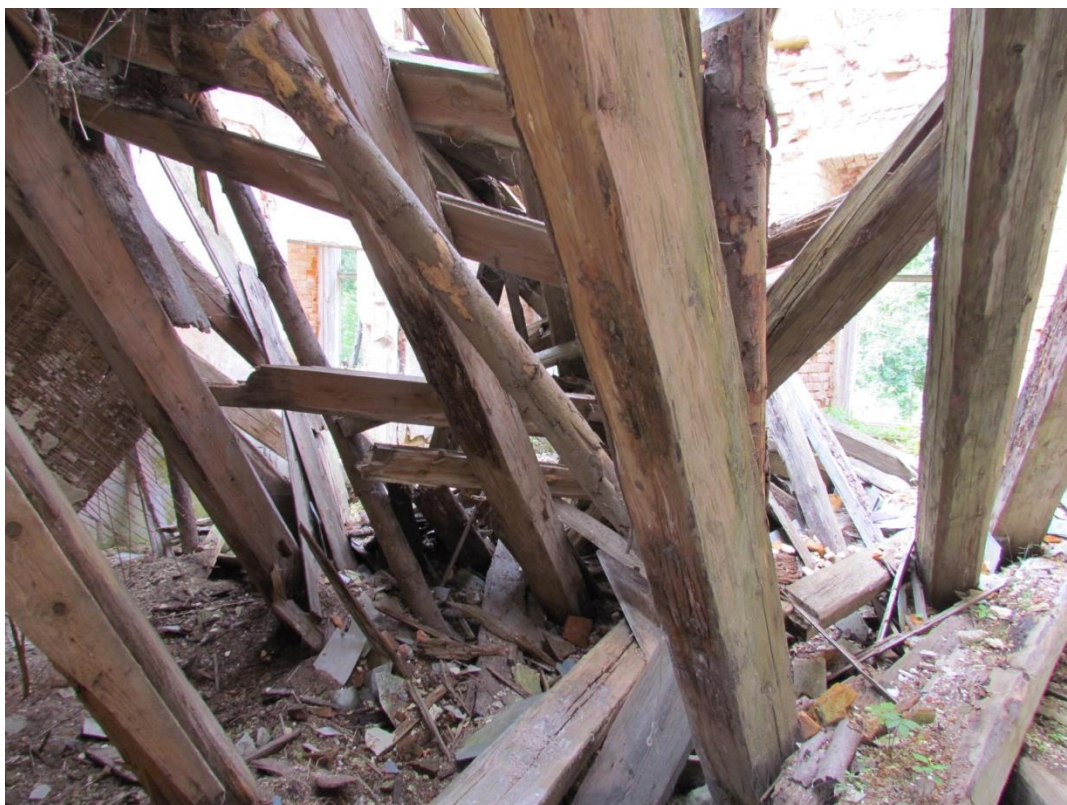
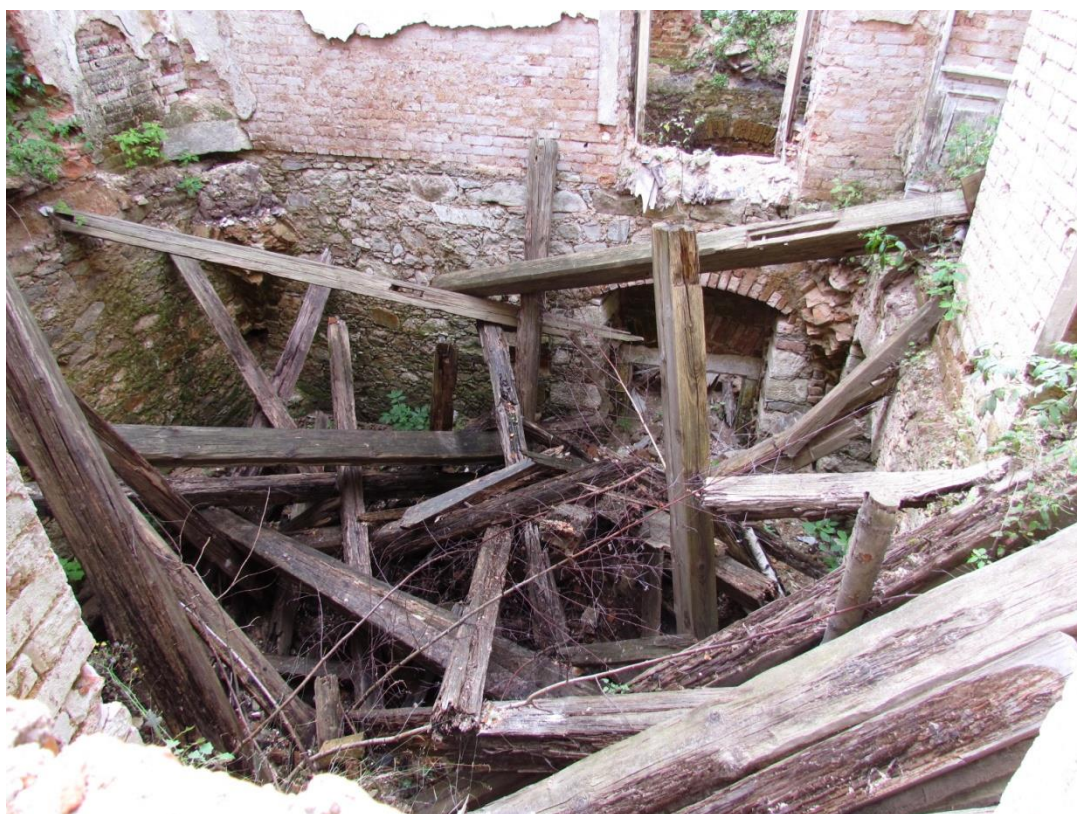
Pohled do interiérů nárožních místností středního a jižního křídla, do prostoru se stále sesouvají zbytky střešní konstrukce jižního křídla

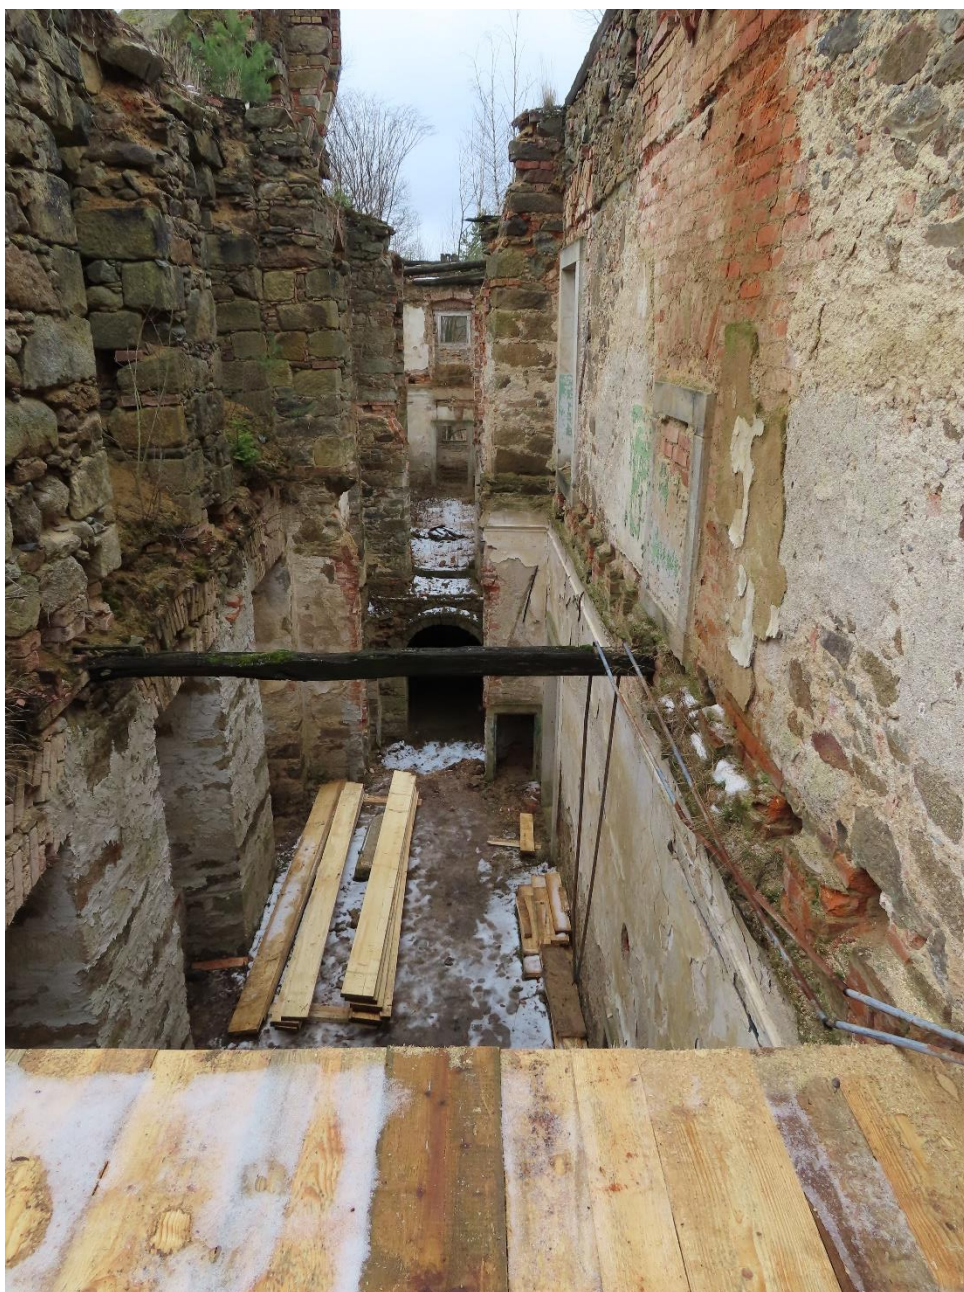
Spojovací chodba středního křídla zámku stav leden 2022

Degradace zdiva zejména koruny obvodových zdí dostoupila stavu, kdy je třeba zdivo odbourat a znova vyzdít až takřka do úrovně stropu II. NP.

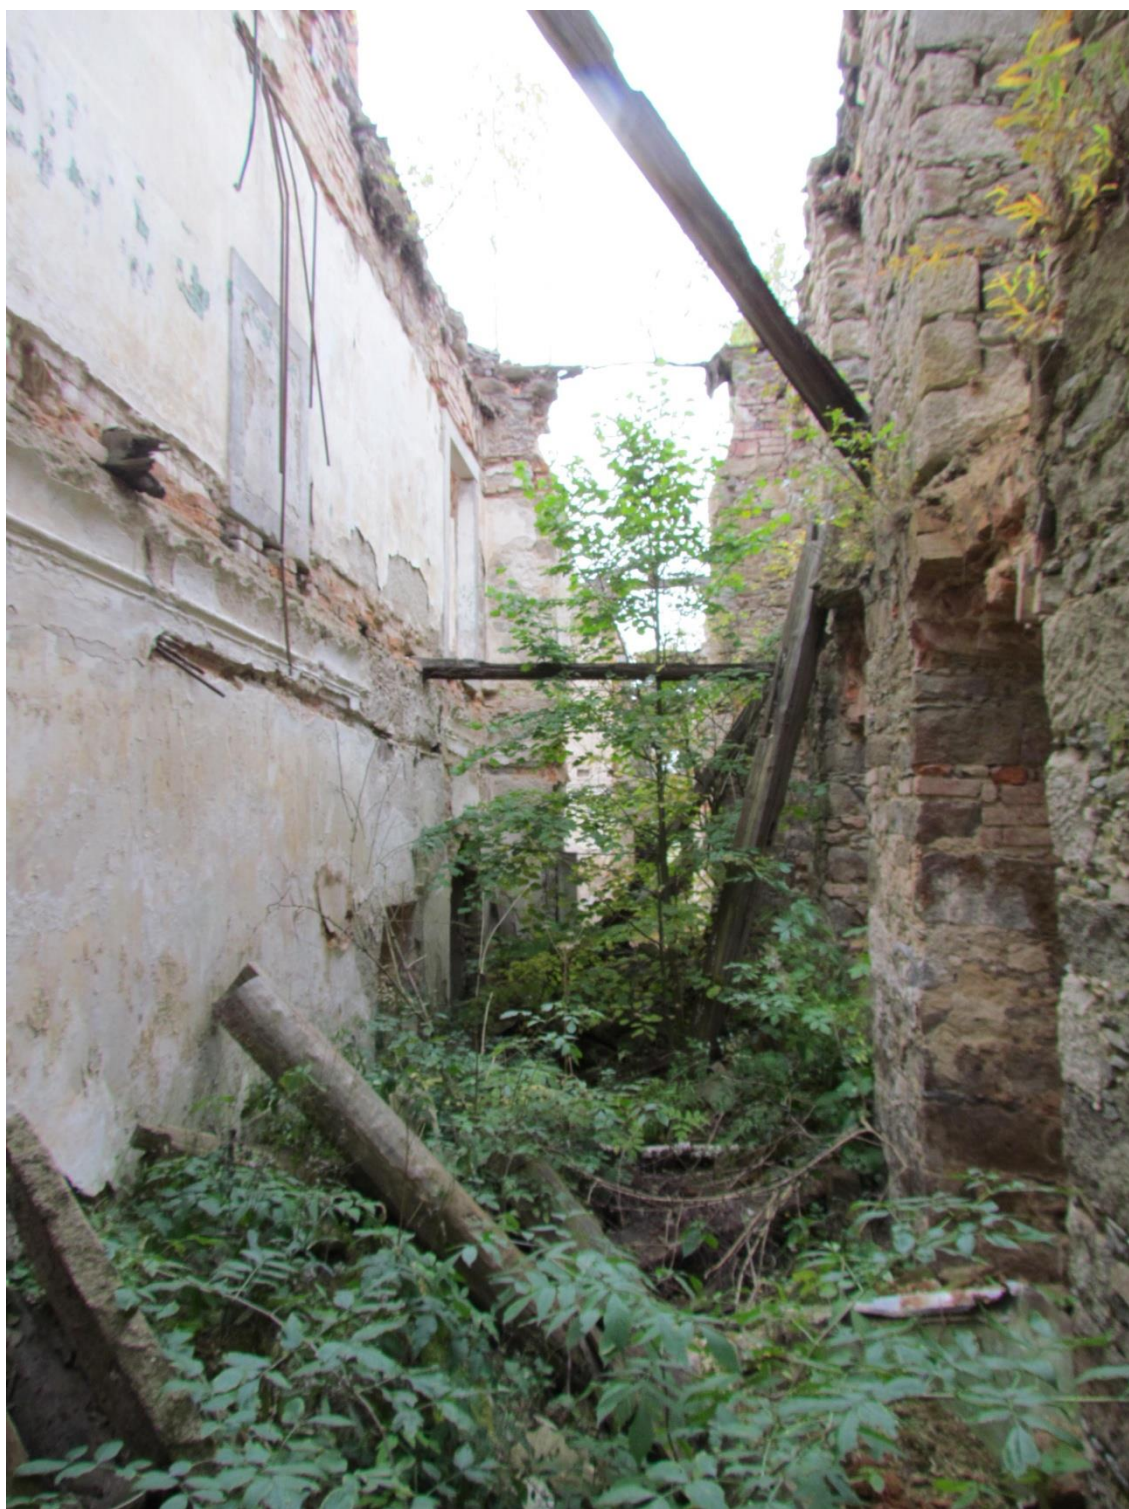
Spojovací chodba středního křídla zámku II. NP stav rok 2018 Nános suti dosahoval 1,7 m

Suť byla ze středního křídla odstraněna z větší části v letech 2018 až 2021

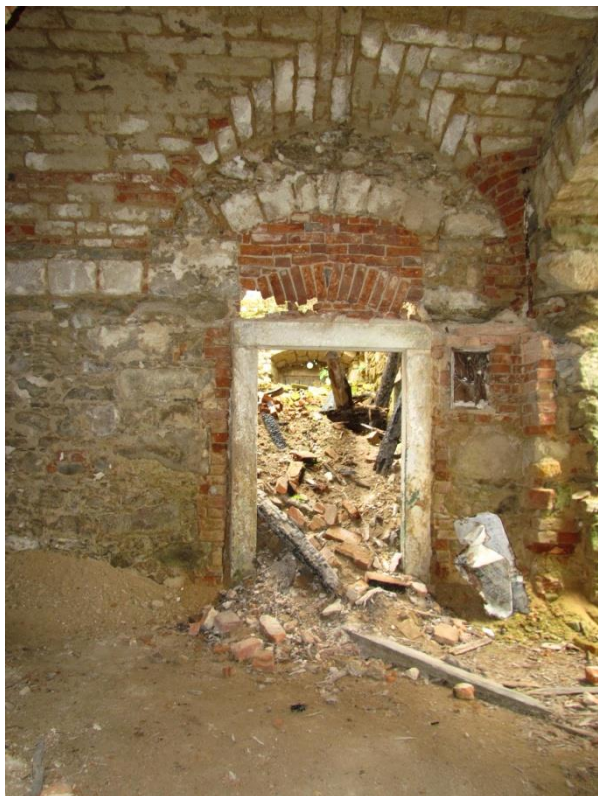
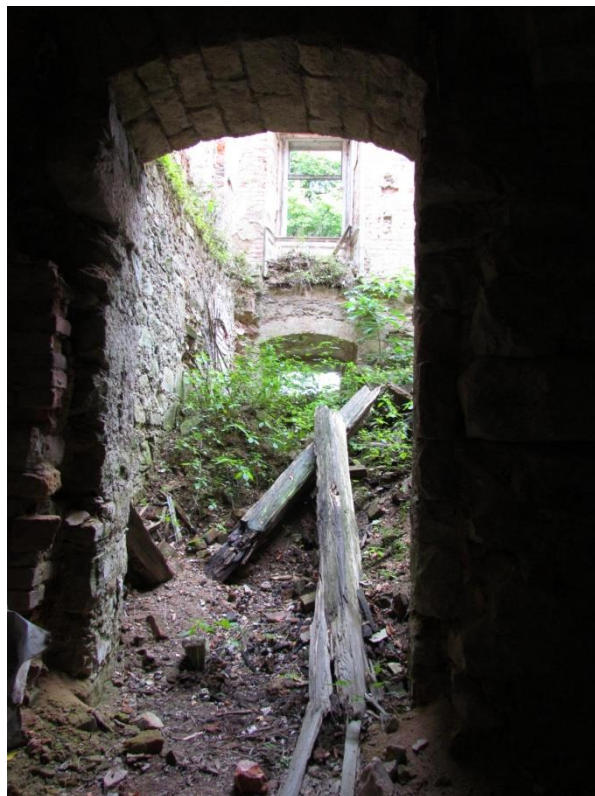
Stav místností I. NP v jihozápadním nároží stav rok 2021

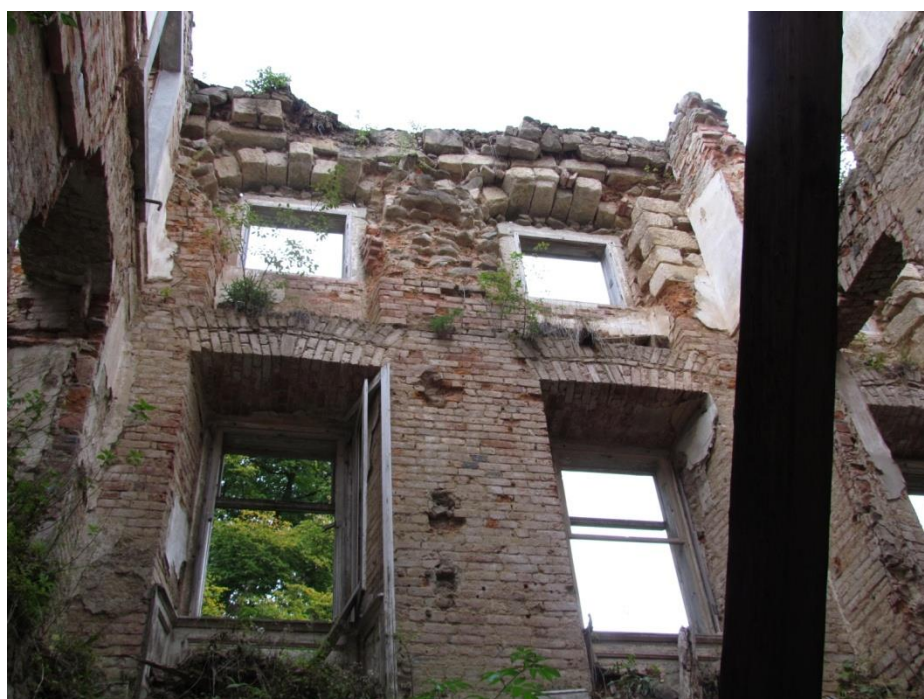
Stav západní nosné stěny středního křídla zámku. Z fotografie je naprosto zřejmá degradace zejména cihelného zdiva III. NP. Hrozí sesutí celé této stěny, pokud nebude provedena sanace. Na stav upozorňujeme kompetentní orgány více jak pět let.

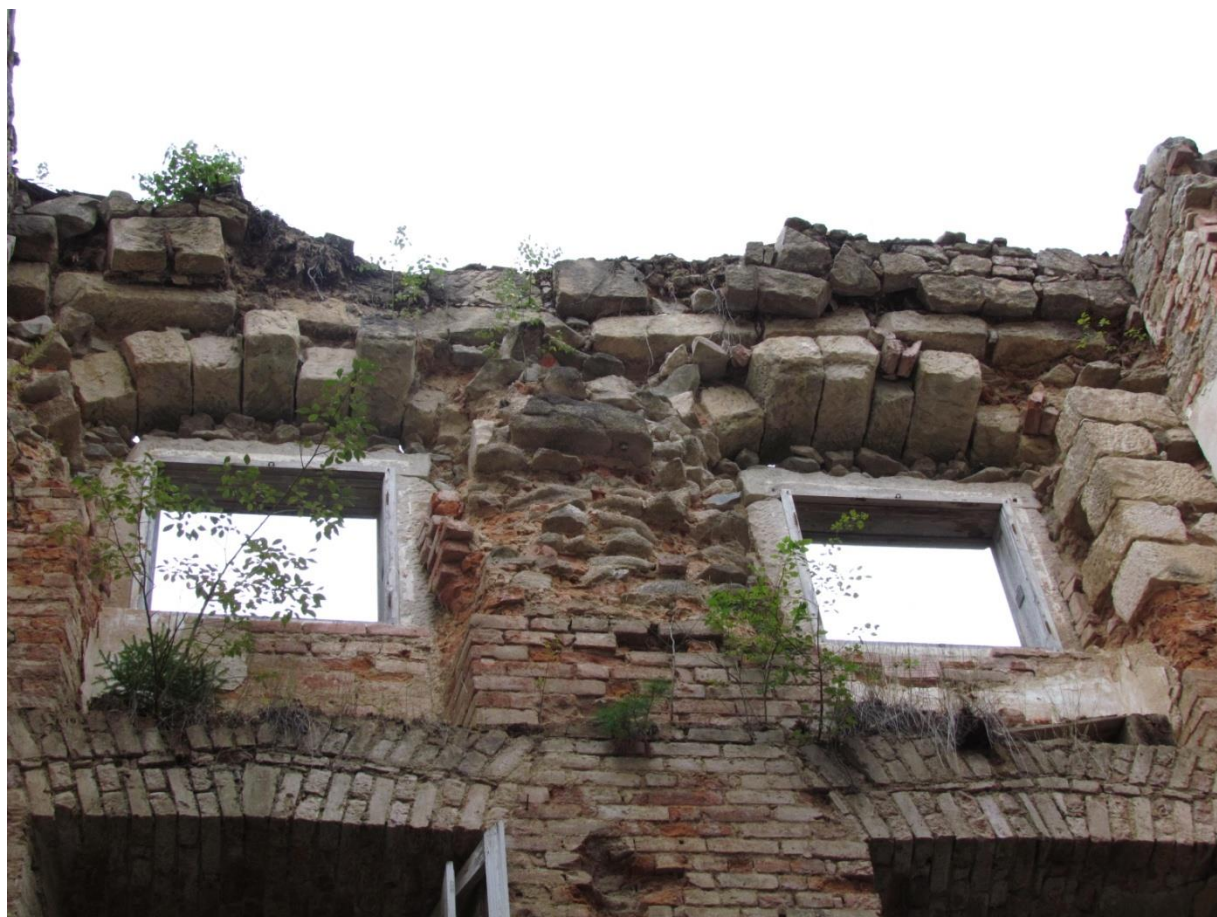
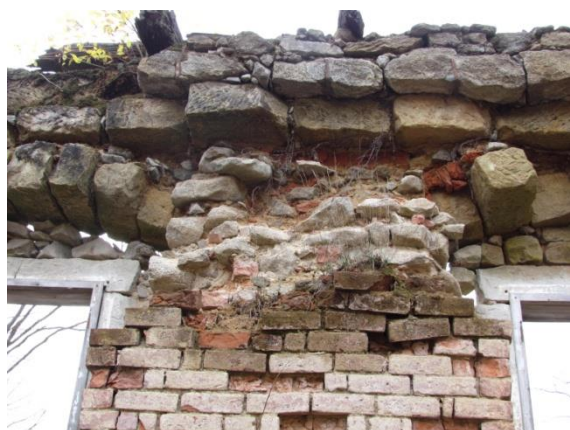
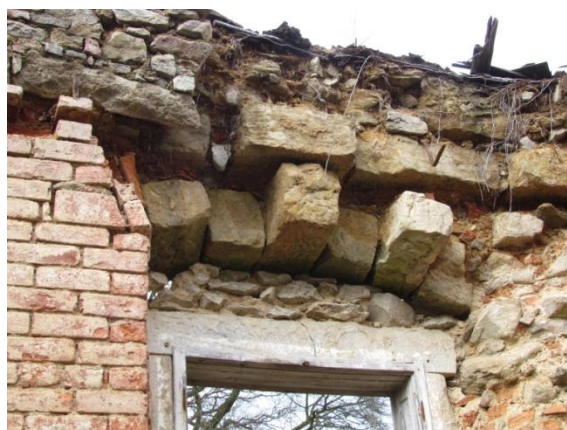
Detail stavu nadpraží jednotlivých oken III. NP středního traktu zámku stav rok 2019

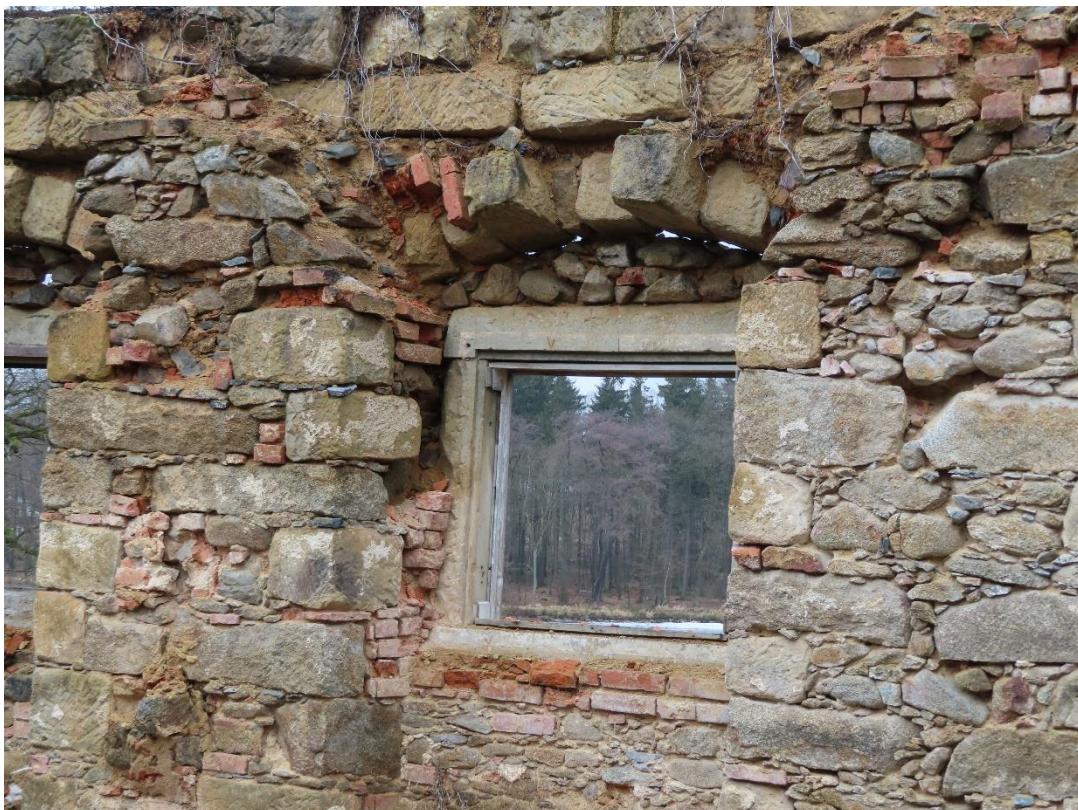
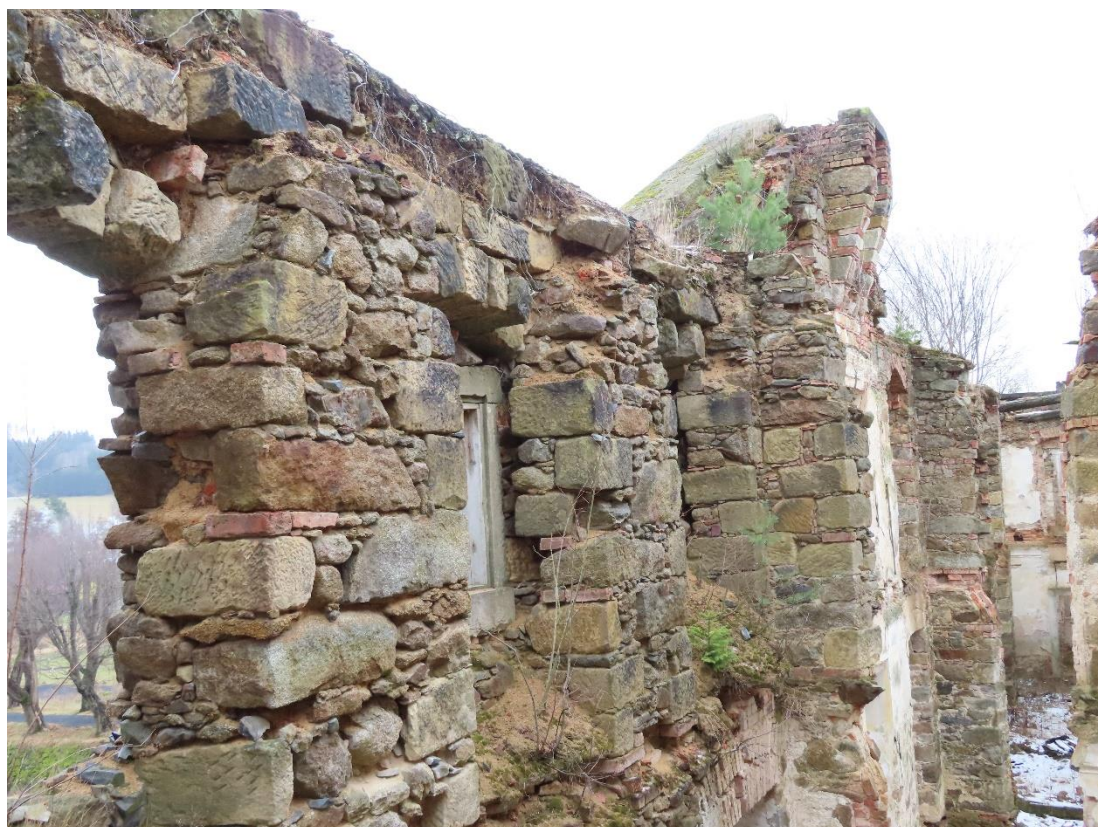
Je důležité upozornit na fakt, že zejména poslední dva roky se stav zásadním způsobem zhoršil a hrozí sesutí celého III.NP

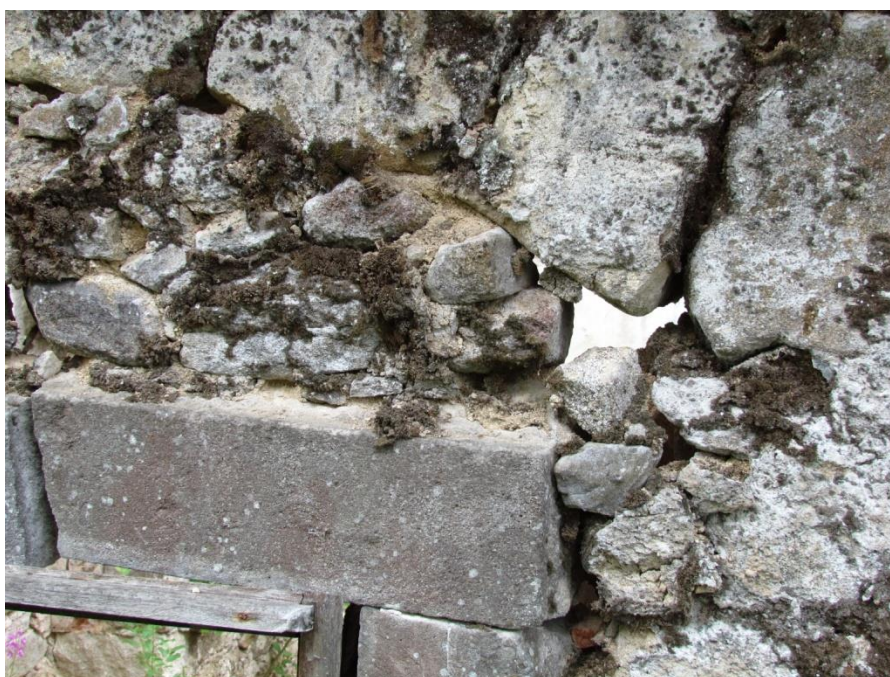
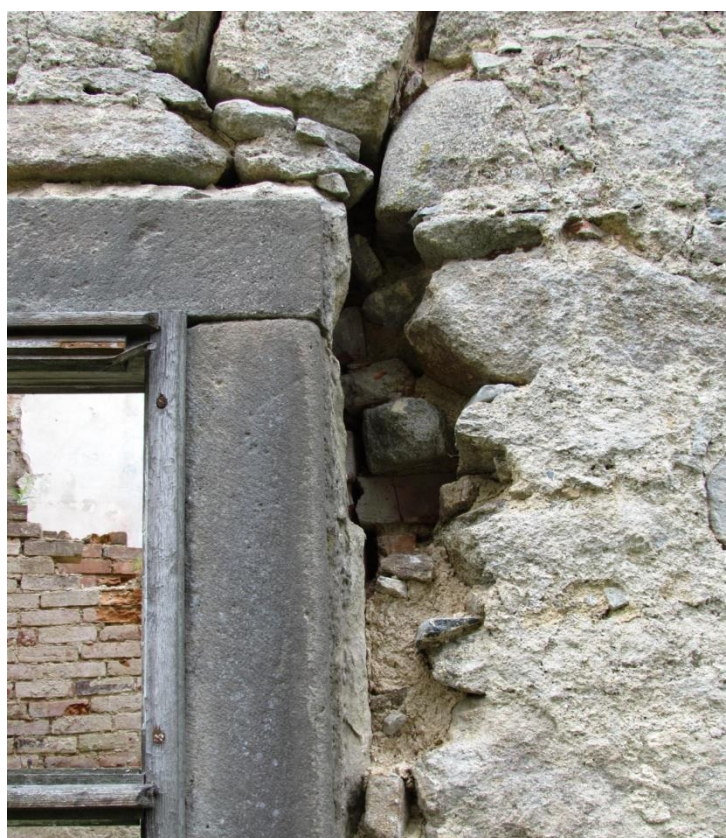
Z těchto detailních snímků lze jednoznačně usoudit na havarijný stav osazení kamenného ostění oken  
III. NP Nedojde-li k sanaci, zajištění a dozvězení hrozí bezprostředně u nejméně 8 oken k jejich zřícení

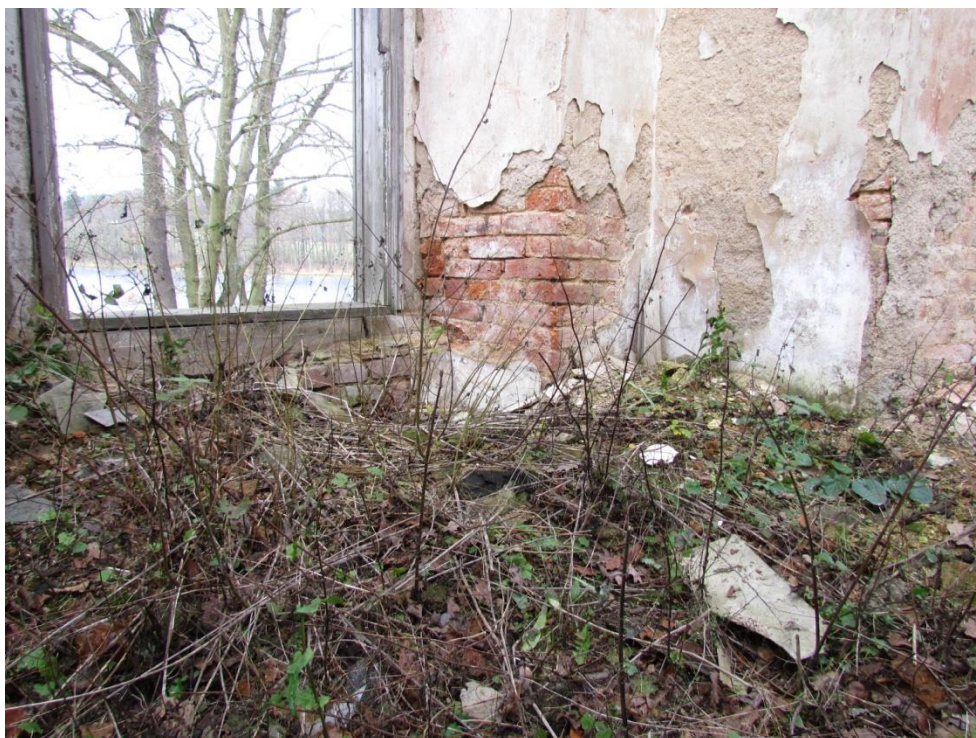
Tam kde ve středním křídle nejsou propadlé stropy, tam je v místnostech II. NP nános sutě až do výšky 1,5 m.

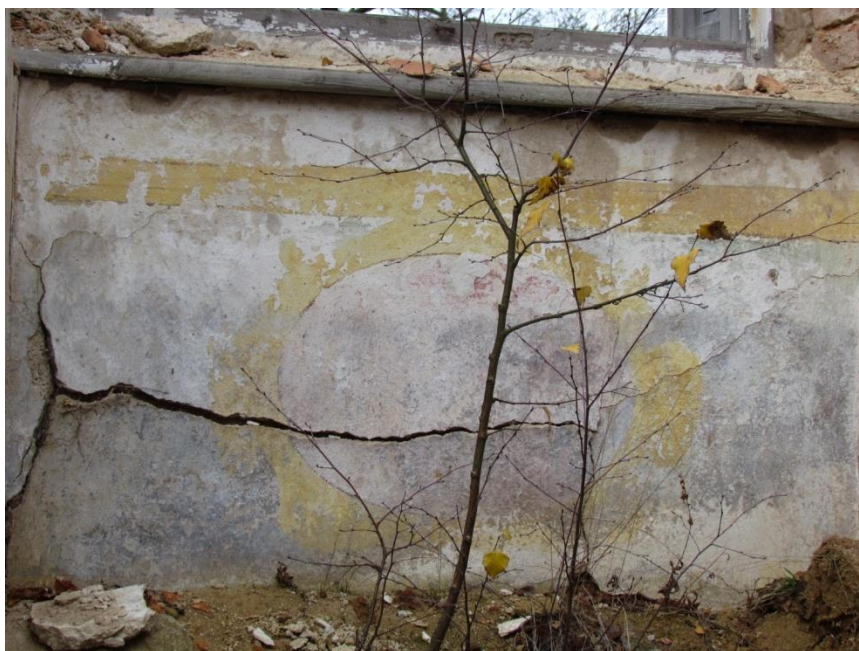
Přesto tak jako v ostatních zámeckých křídlech se i zde zachovaly vzácné fragmenty barokní výmalby. Je naprosto nezbytné je sanovat, pokud chceme jejich zachování.
